Lansen

Sven Stridsberg

S 32C Spaningslansen

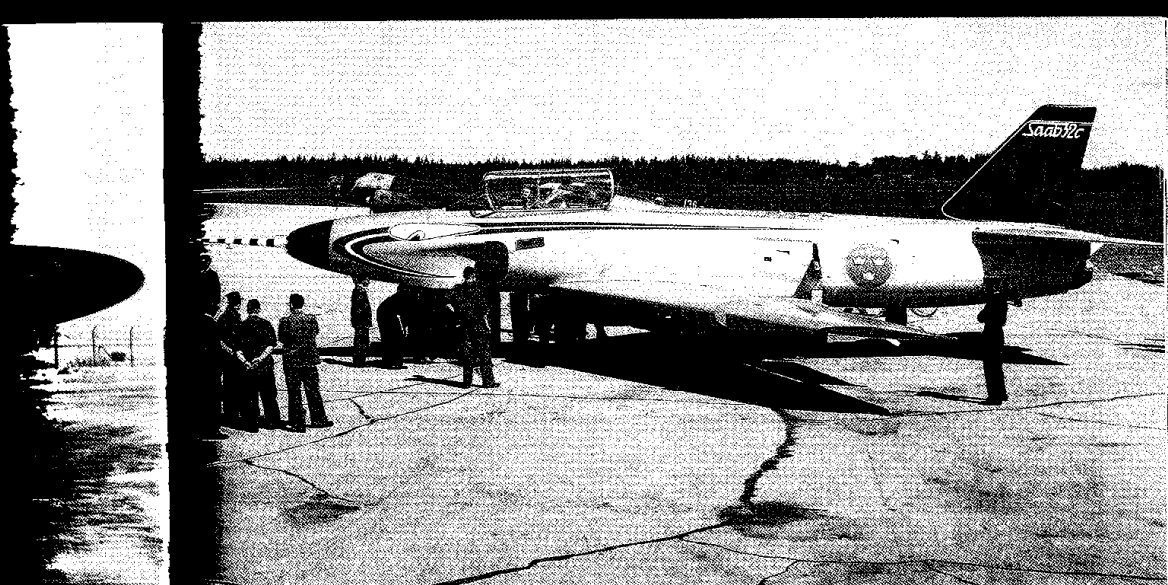
S 32C (32901) utrustad med SKa 18 och fotobomber på besök på F 11. Detta var den enda S 32C som aldrig baserades på F 11. Notera den förändrade märkningen på fenan jämfört med föregående bild. Foto F11.

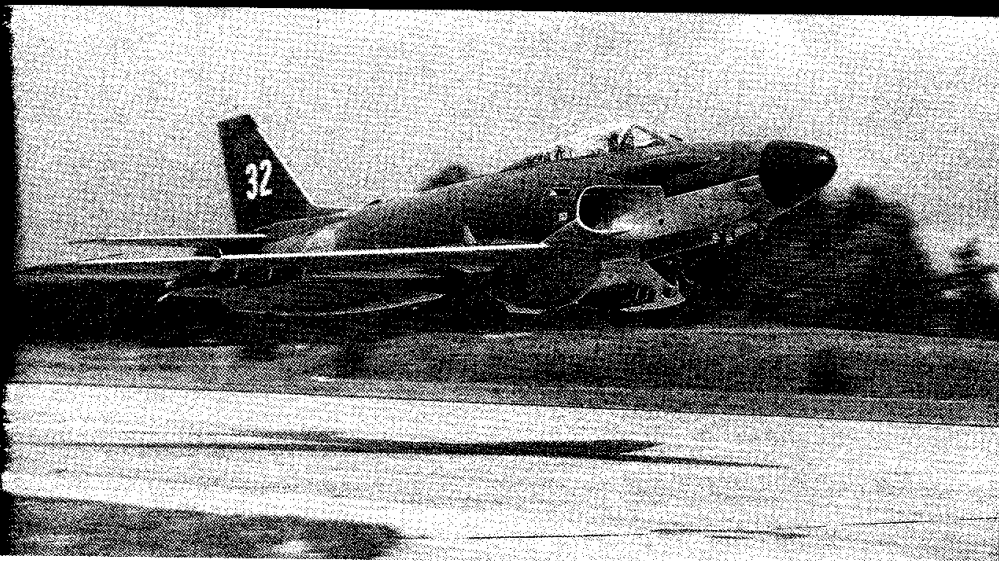
S 32C under start. Landstället har redan fällts in och noshjulet kommer sist. Foto Åke Andersson, SAAB.
