Spaningsviggen – SF/SH 37

S 37 var ett spaningssystem – ett medel för inhämtning av underrättelser. Flygplanet S 37 fanns i två versioner - SH 37 och SF 37. H i SH står för havsövervakning. F i SF står för fotospaning. I varje spaningsflygdivision ingick båda versionerna. I flygvapnet började omskolningen till S 37 år 1976 med i huvudsak personal från F 11. 1. div F 13 sattes upp den 1 oktober, följd av 2. div F 17 år 1978 och 1. div F 21 1979.

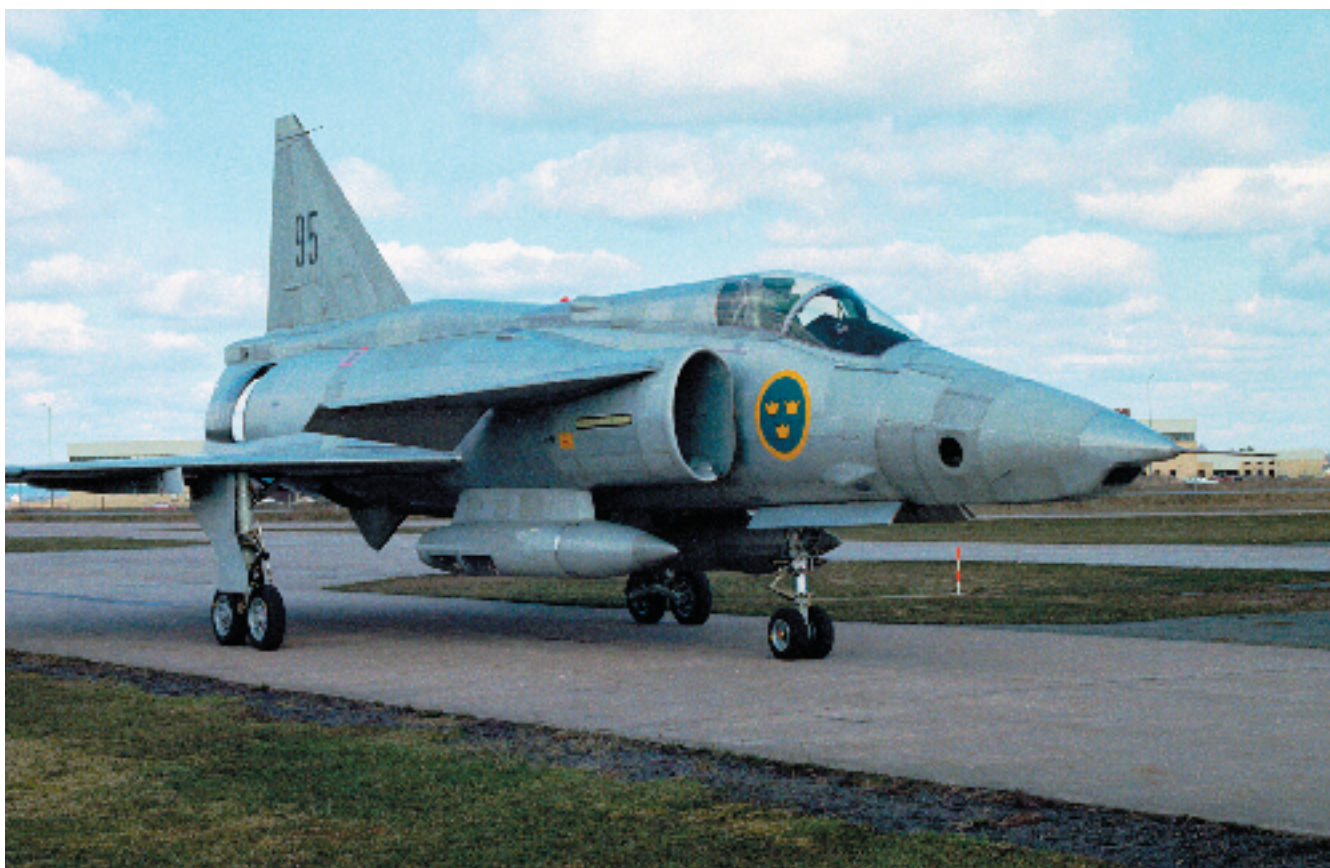
*Prototypen till SF 37. Detta flygplan var från början en AJ 37, 37033, som byggdes om till fotospaningsversion.
Foto: Saab*

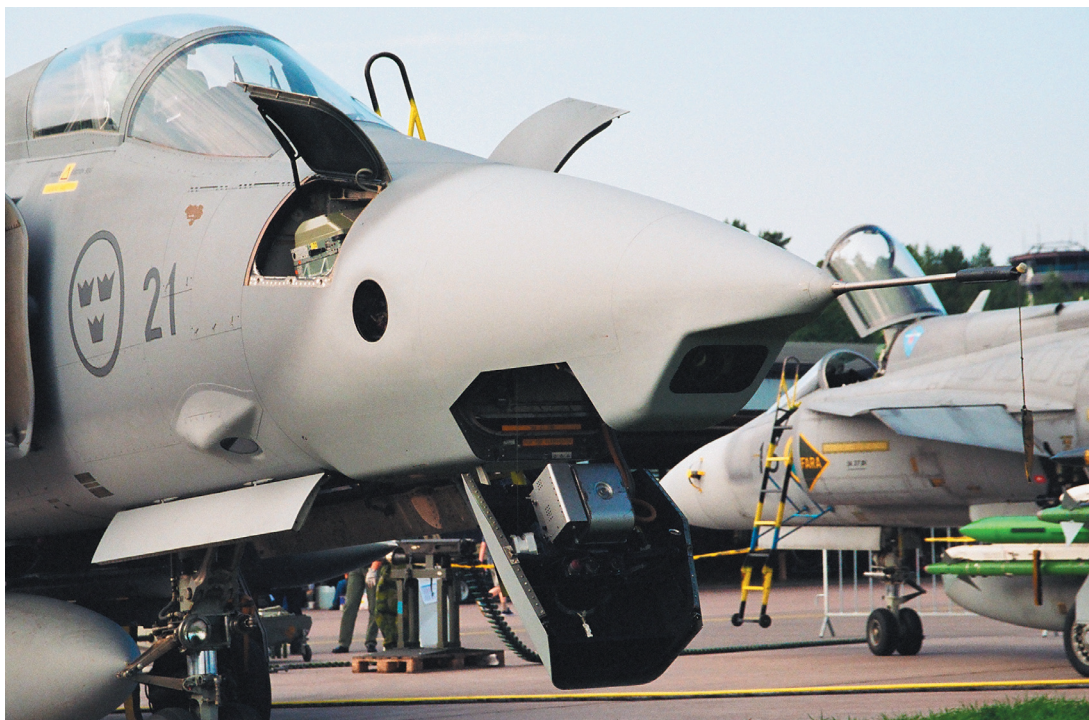
Inte mindre än sex kameror var installerade i nosen på SF 37. Hela noskåpan kunde tas bort, men i den dagliga tjänsten behövde endast åtkomstluckorna öppnas.

SF 37 hade kameror för fotospaning från hög höjd alternativt långa avstånd under dager och från låg höjd under både dager och mörker. Vid höghöjds-/avståndsfotografering användes samtidigt tre lodmonterade kameror, två Ska 31 och en Ska 24C med 600 respektive 57 mm brännvidd. Ska 31 fotograferade detaljer och Ska 24C tog översiktsfoton. Vid låghöjdsfotografering under dager användes tre kameror Ska 24C med 120 mm brännvidd. Av dessa var en riktad åt vardera sidan och en framåt.

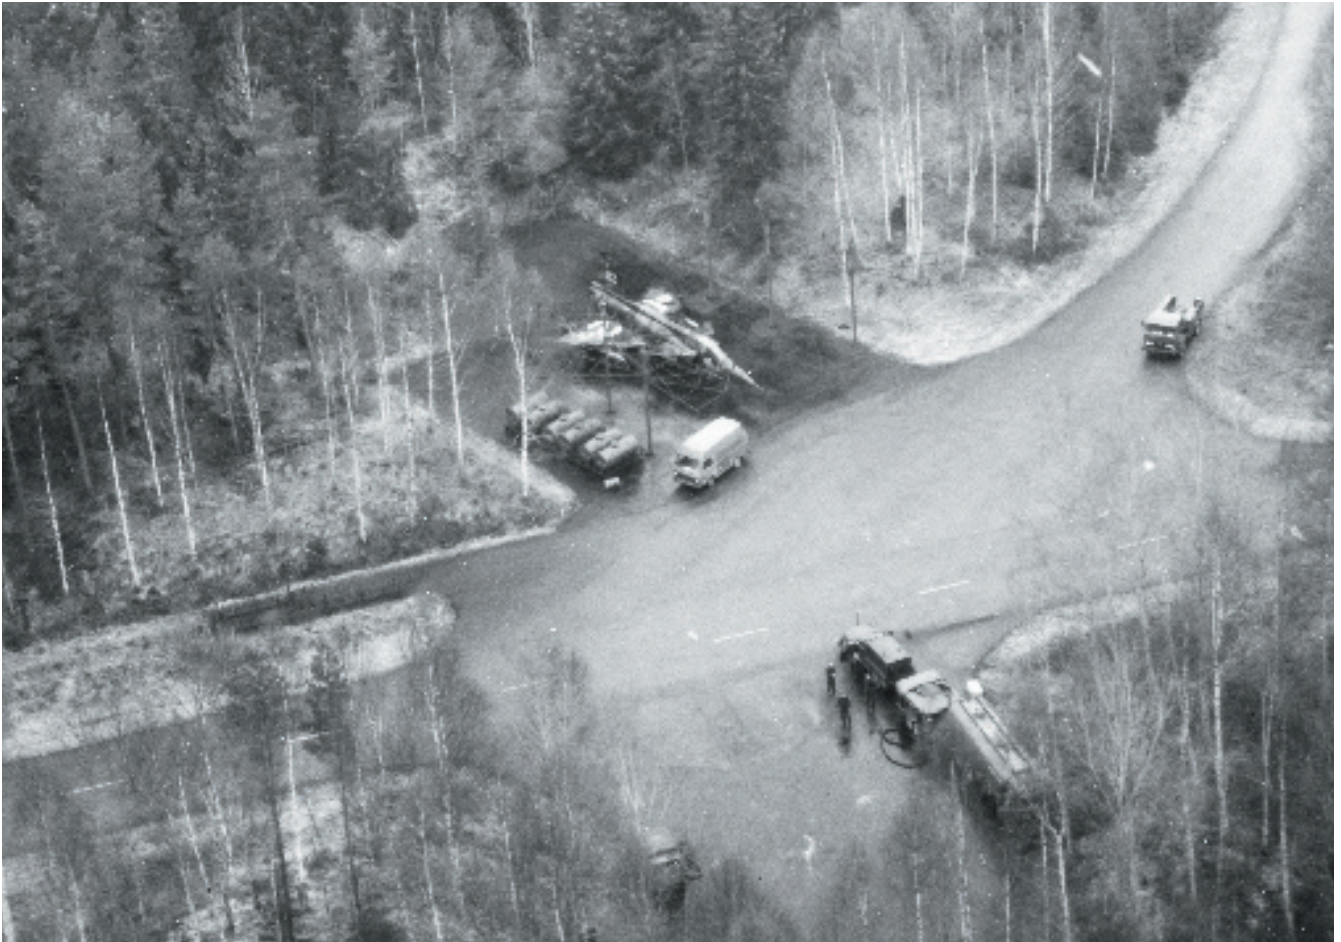
Spaningsfoto från en SF 37. Fotot visar SF 37 F 13-02 och diverse klargöringsfordon i det bakre klargöringsområdet vid Hultsfredsbasen under en övning 1992.

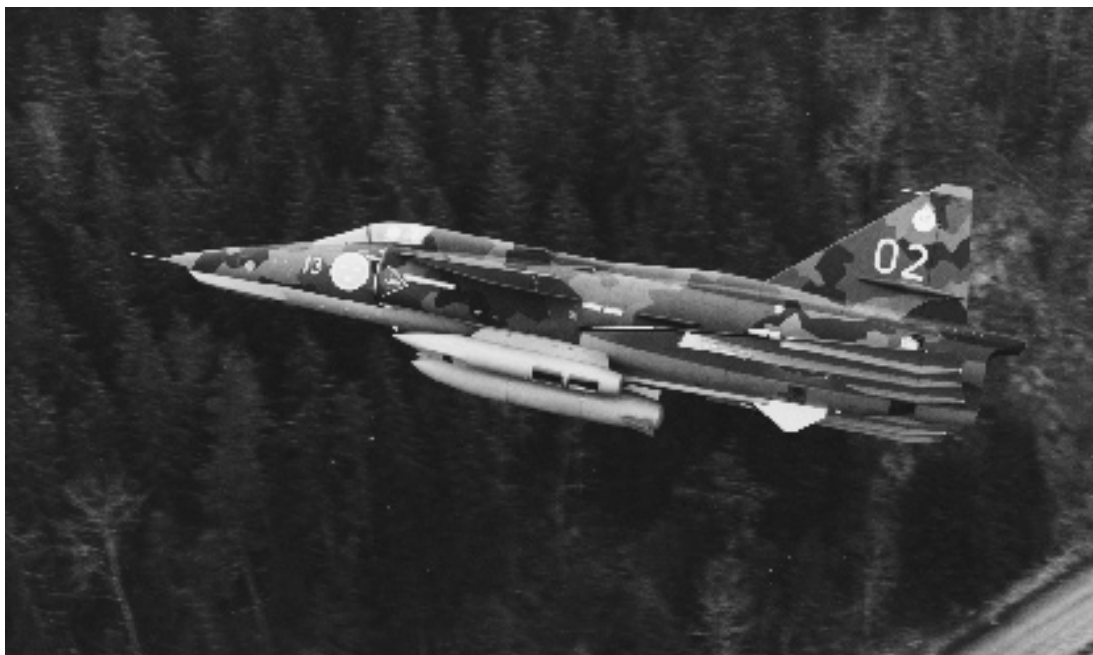
SF 37 från F 13 på låg höjd. På vänster kroppsbalk hänger en mörkerspaningskapsel, MSK.
Foto: Åke Andersson

Vid låghöjdsfotografering med SF 37 under skymning och mörker användes mörkerspaningskapsel (MSK) vänster och höger. MSK vänster innehöll tre kameror Ska 34 med 75 mm brännvidd varav två var riktade snett nedåt åt vardera sidan och en var lodriktade. MSK vänster innehöll även en belysningsenhet BXE 103 som arbetade

med infrarött ljus. Eftersom mål till höger om flygplanet blev dåligt belysta beroende på att extratanken skuggade, utrustades SF 37 även med en MSK höger som innehöll enbart BXE 103.

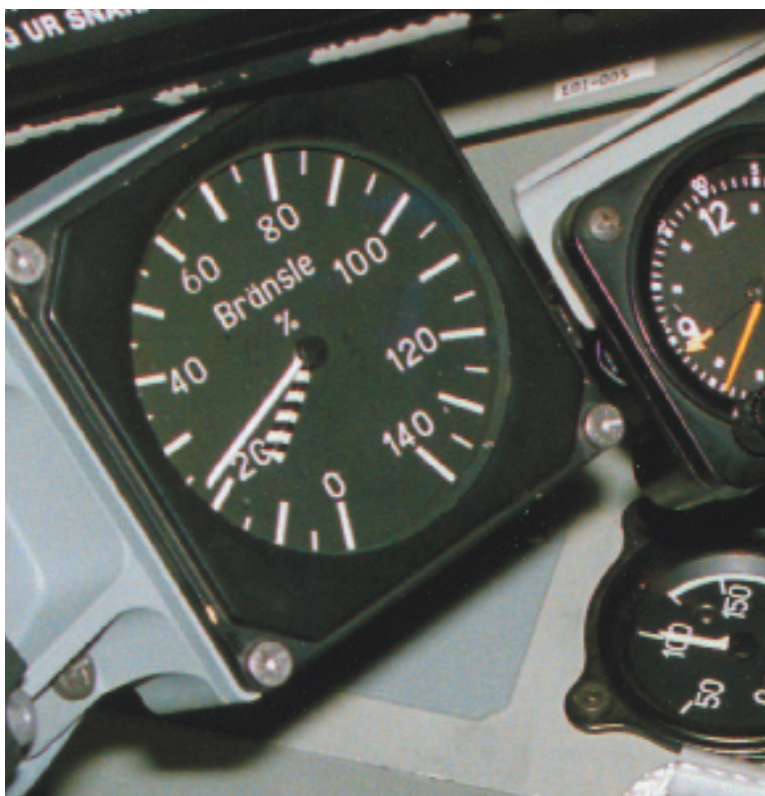
*"Slipsen" på bränslemätaren visade alltid hur mycket bränsle som behövdes för att flyga hem.
Foto: T. Caspersson*

En liten detalj, som var ovärderlig, var bränslemätarens "slips". Slipsen gav kontinuerlig information om den bränslemängd som krävdes för att nå planerad landningsplats med bibehållen fart och höjd. Slipsen var särskilt värdefull vid havsövervakning då det var svårt att före start bestämma flygtiden och därmed bränsleförbrukningen i övervakningsområdet.
